## 雪害対策

カーポート  
編

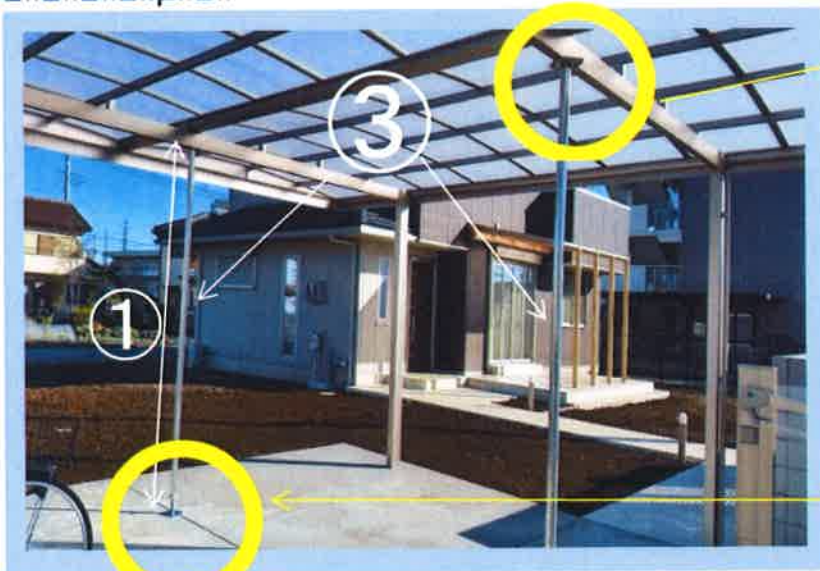
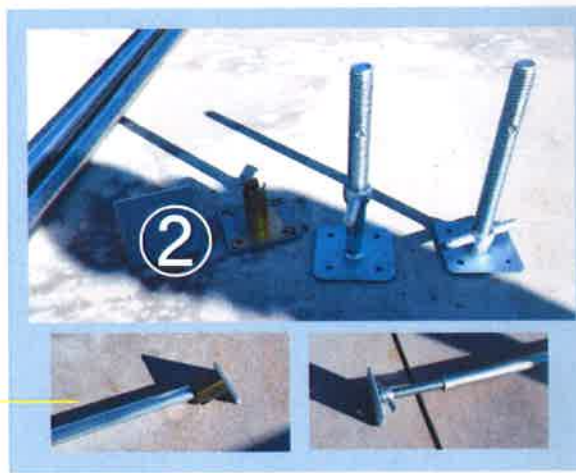
① まず「自宅のカーポート寸法を」確認下さい。  
必ず「梁下の寸法を」計って下さい。(柱からつなげる太い部材)

③ 購入したパイプを店内にある加工場で ② 単管パイプとシヤッキを購入します。切り断します。(カーポート梁下寸法より15cm短く) ※ シヤッキは、パイプのど真ん中にある中央に設置しシヤッキのネジをきつく締める。

パイプを設置してからといって、絶対に安全とは言えません。

積雪が「20センチを超えないうちに」必ず「雪おろしをして下さい」という製品の注意書きがありますので、雪には早めの対応が必要
